L'ordonnance sur les lignes électriques doit être révisée

Die Verordnung über elektrische Leitungen soll revidiert werden

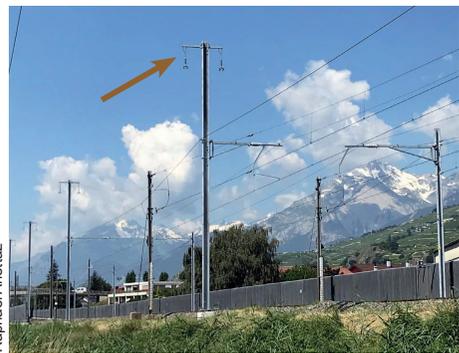
Récemment, tous les pylônes-lyres (danger d'électrocution) de la ligne CFF de la région de St-Léonard ont été assainis. Ici la nouvelle structure avec isolateurs suspendus (comparer avec la photo de droite qui montre l'ancienne configuration).

Kürzlich wurden sämtliche Strommasten der SBB-Linie in der Region von St-Léonard saniert. Auf dem Foto sieht man die neue Struktur mit hängenden Isolatoren (zum Vergleich sieht man auf dem Foto rechts die alte Struktur).

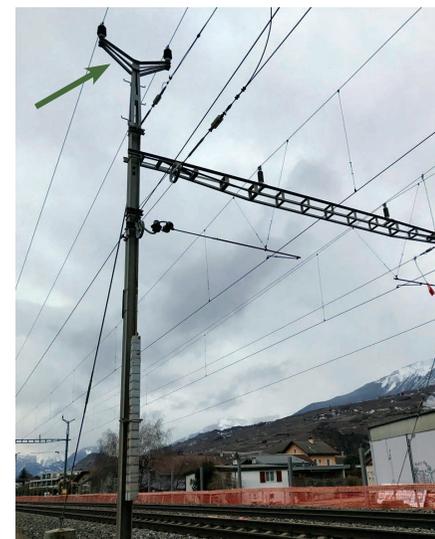
La structure en forme de lyre de ces pylônes particulièrement dangereux a été remplacée par une isolation suspendue, sans danger (cf. photo de gauche).

Die gefährliche Struktur (V-Form) der alten Masten wurde durch hängende Isolatoren ersetzt (siehe Foto links).
