# Les CFF assainissent les pylônes dangereux de la ligne du Simplon

Communiqué de presse de fauna•vs  
(10 décembre 2020)

# SBB sanieren gefährliche Strommaste an der Simplonstrecke

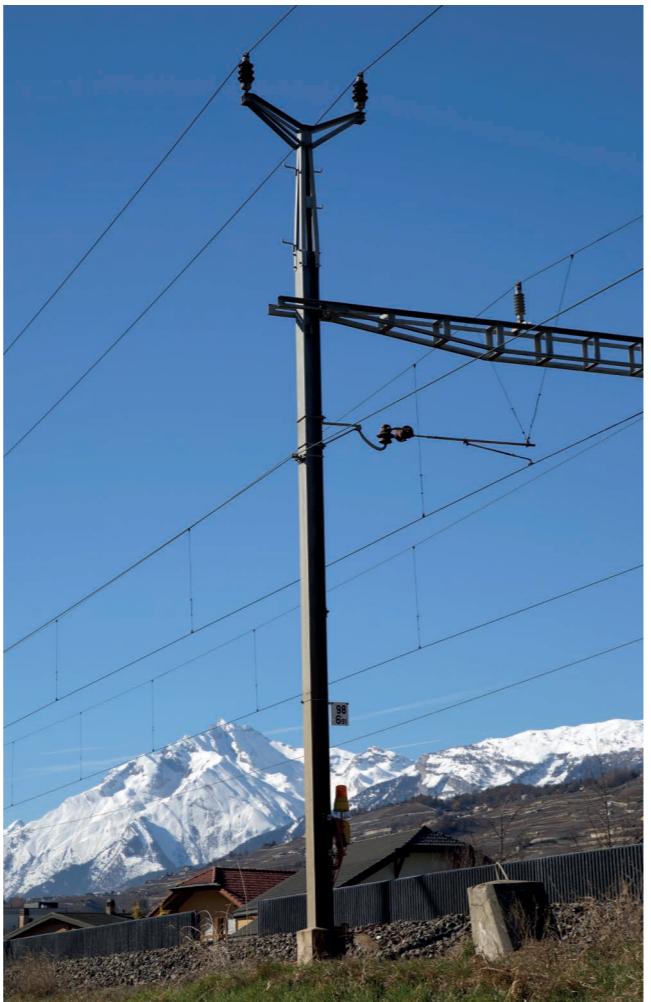
Ce pylône-lyre (photo gauche) qui avait provoqué la mort par électrocution d'un hibou grand-duc en janvier 2019 à St-Léonard a été remplacé par un pylône qui ne présente plus aucun danger d'électrocution pour un grand rapace qui s'y percherait (photo droite). En effet, les isolateurs ne sont plus dressés mais pendent sous les structures hautes où se posent les oiseaux. Ainsi, il n'y a plus de risque que l'oiseau provoque un arc électrique fatal en touchant les câbles porteurs avec ses ailes. On remarque aussi que les isolateurs dressés verticalement sur l'axe horizontal ont été remplacés par des structures porteuses pendantes vers le bas, ce qui élimine également tout risque d'électrocution.

Les CFF sont rapidement passés à l'action. Ainsi, les 21 pylônes dangereux (ainsi que la plupart des isolateurs verticaux) de la région de St-Léonard-Granges – zone d'assai-

nissement décrétée prioritaire dans le rapport Arlettaz – ont été remplacés par des structures modernes ne présentant plus aucun danger d'électrocution pour les grands oiseaux qui s'y poseraient. En parallèle, les CFF ont poursuivi leurs efforts, notamment dans la région de St-Trophon (48 pylônes-lyres) et Eyholz-Naters (92) où plusieurs pylônes-lyres ont également été assainis ces derniers mois. «Cet engagement exemplaire de la régie des CFF démontre que le travail concerté peut rapidement amener à des améliorations pour notre biodiversité en péril», s'exclame avec enthousiasme le Professeur Arlettaz. ■

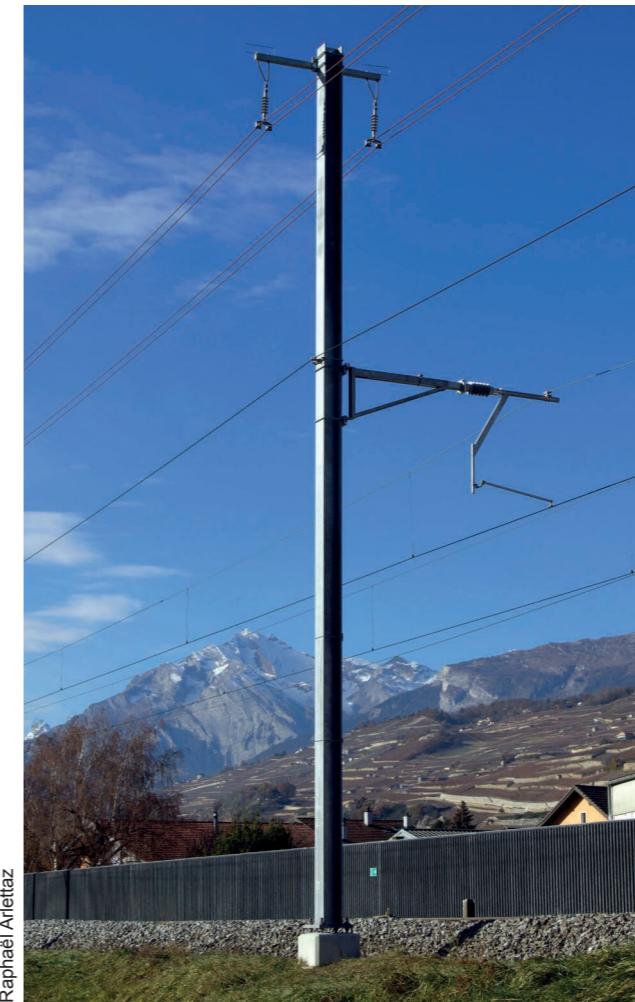
Der Y-Masten, der im Januar 2019 in St-Léonard den Tod eines Uhushen durch Stromschlag verursacht hatte (Foto links), wurde durch einen Masten ersetzt, der für grosse Raubvögel keine Stromschlaggefahr mehr darstellt (Foto rechts). Die Isolatoren hängen neu unter den Vorrichtungen, auf denen die Vögel landen. Es besteht nicht mehr die Gefahr, dass ein Vogel einen tödlichen Stromschlag verursacht, indem er mit seinen Flügeln die Tragseile berührt. Es ist auch zu erkennen, dass die auf der horizontalen Achse aufrechten Isolatoren durch nach unten hängende Stützkonstruktionen ersetzt wurden, was ebenfalls zur Eliminierung des Risikos eines Stromschlags beiträgt.

Die SBB handelten schnell. Die 21 gefährlichen Masten (sowie die meisten Sturzisolatoren) im Gebiet von St-Léonard-Granges (die von Raphaël Arlettaz als vorrangige Sanierungszone bezeichnet wurden) wurden durch moderne Strukturen ersetzt, die für landende Grossvögel keine Gefahr mehr darstellen. Gleichzeitig haben die SBB weitere Sanierungen in Angriff genommen, insbesondere im Gebiet von St.Trophon (48 Y-Masten) und Eyholz-Naters (92) wo in den letzten Monaten ebenfalls mehrere Masten saniert wurden. «Dieses beispielhafte Engagement des Managements der SBB zeigt, dass eine Zusammenarbeit schnell zu Verbesserungen für unsere gefährdete Biodiversität führen kann», freut sich Professor Arlettaz. ■
